Trästad ett uthålligt koncept

Erfarenheter från 10 års drift av
Välludden

Anna Jarnehammar IVL Svenska Miljöinstitutet,
Ingemar Nilsson SP Sveriges Tekniska Forskningsinstitut,
Finn Englund SP-Träteknik
B1799
Augusti 2008

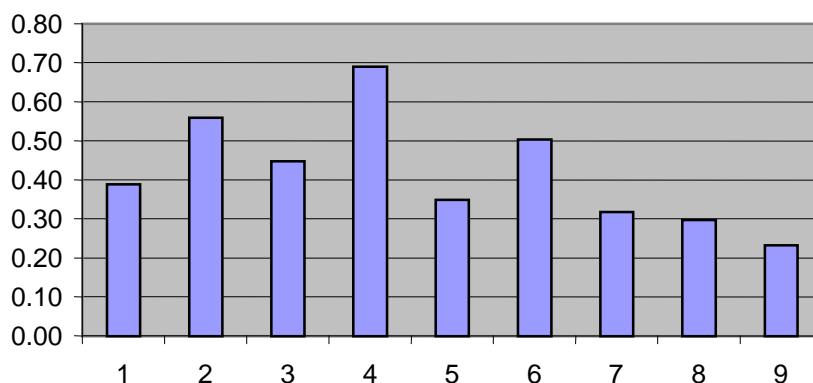
Frånluftsflödena mättes i de 9 lägenheterna i Vålludden och det kunde noteras att filtret i utsuget vid köksfläkten ofta var mycket smutsigt. Därför byttes filtret i de flesta lägenheter före mätningen eftersom det vid en kontroll visade sig bli 25-30 % bättre luftflöden. Detta innebär förmodligen att luftflödena troligtvis inte når upp till normen utan denna åtgärd. Detta visar på att rutinerna bör ändras för hur ofta filtren bör bytas eller rengöras.

Figur 1. Diagrammet visar luftvåxlingen (baserad på uppmåttå frånlufvåxlingen) i de nio lågenheter som har undersått. Sex av lågenheterna visar en tillråckligt god luftvåxling resterande ligger något lågt

Av resultatena framgår att det finns ganska stora skillnader i luftomsåttning, se figur 1, vilket kan ha olika förklarånger. I någon av lågenheterna är flådet det dubbla mot vad byggnormen anger som lågsta omsåttning. I lågenheten med lågst omsåttning kunde dock inte måtningar göras på samtliga don. Det finns skål att göra en åversyn åven i åvriga lågenheter där måtningar inte gjorts. En kontroll av kanalerna bör göras för att se om dessa behöver rengåras eftersom smutsiga kanaler kan förklara en del av de låga värdena. Rutiner för filterbyten och rengåring bör låggas in i underhållsrutinerna. Den forcerade ventilationen var ur funktion i en av lågenheterna åven detta bör ses åver och åtgårdas för alla lågenheter. Alla uppmåttå luftflåden finns redovisade i bilaga 3.

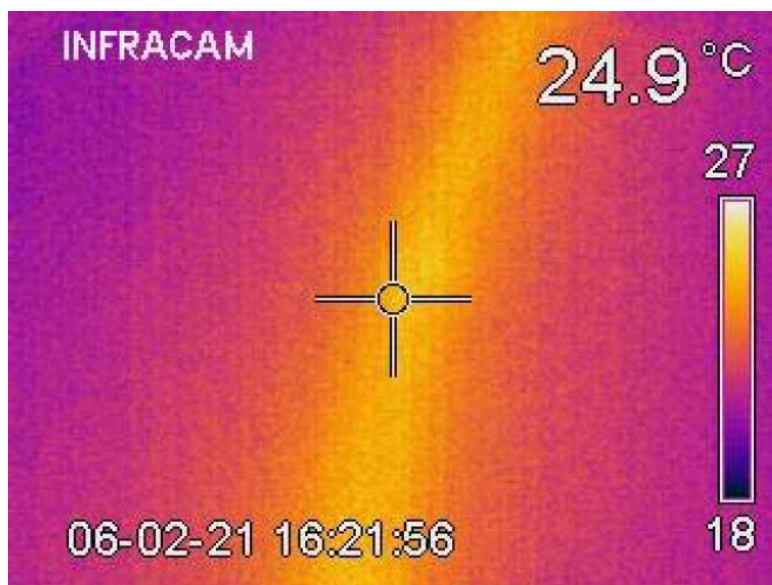
Får Vålludden har en indikerande fuktmåtning genomfårts. Inga fuktindikationer kunde noteras utom i ett badrum i en av lågenheterna. Under golvet i badrummet är det platta på mark av betong. Måjliga orsaker till fuktindikationerna kan vara låckage i installationer eller markfukt men undersåkningen kan inte visa den exakta orsaken, vidare utredningar kråvs för att få fram orsakerna. En annan måjlighet till fuktindikationen i badrumsgolvet i den aktuella lågenheten skulle kunna vara omfårdelning av fukt på grund av vårmerår i golvet. Temperaturen vid rårret är betydligt hågre och beroende på hur fuktskyddet är utformad i konstruktionen så skulle fukt från marken kunna omfårdelas i golvet. Vårmerårret syns tydligt på termogram, se figur 2 nedan.

Figur 2. Mät punkt 18, badrumsgolvet i lägenhet 2104. Termogram som visar höga temperaturer i betongplattan där värmeröret finns.

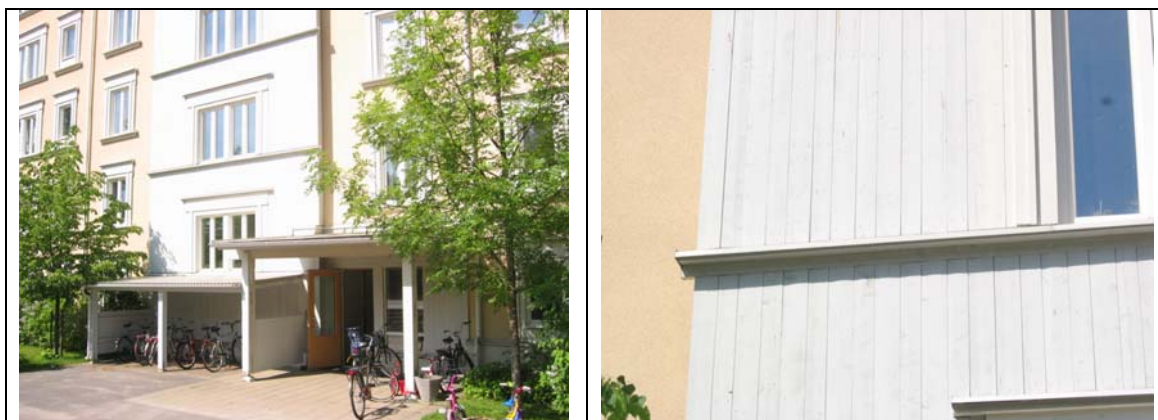
Alla **träfasader** bedöms vara i gott skick. Inget underhåll har hittills genomförts för fasadpartierna i trä. Granpanel har använts och vissa kådlåpor uppträder på fasaden, vilket är naturligt. Ingen påtaglig sprickbildning har observerats invid spikar, däremot finns det en del bräder som har spruckit i de nedre ändarna och framförallt då i plan 2. Sprickorna kan medföra en ökad fuktupptagning och därmed en försämrad livslängd. Utformningen av fasadbrädernas nedre ändrar har medfört att inspektionen har försvärats, dels är de snedkapade och dels slutar de mycket nära blecket som avdelar varje våning. Det var svårt att se hur mycket av grundfärgen som finns kvar på ändträet.

Figur 9. Hus 1 bild på fasaden från våren 2006. Detaljbild på övergången mellan olika våningsplan.
Foto Finn Englund SP-Träteck.

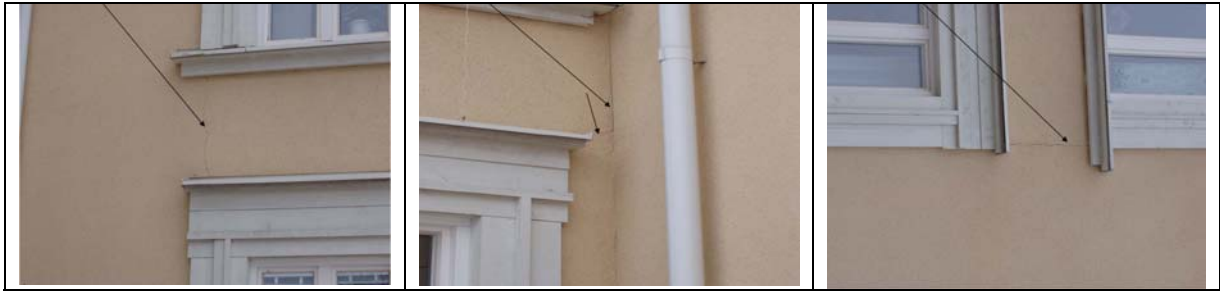
Putsfasaderna för hus 1 och 2 besiktigades tidigare under våren och det kunde då konstateras att det fanns en hel del sprickbildningar vertikalt, diagonalt och horisontellt, se figur 10.

Figur 10. Sprickbildning i den putsade fasaden. Foto Ingemar Nilsson SP.

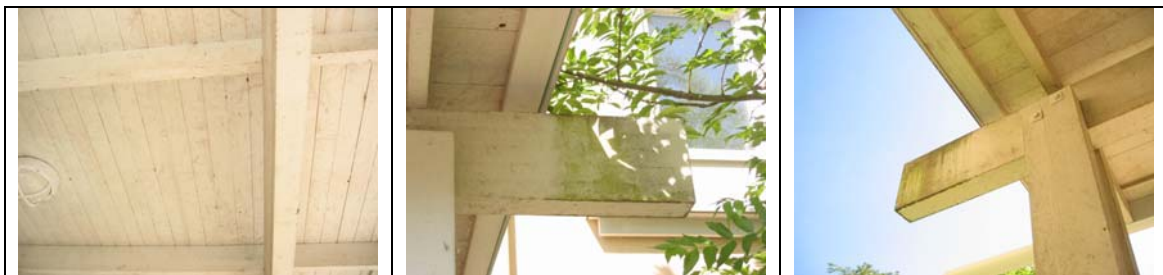
Entrétakets undersida har en del smuts vid en första okulär besiktning. Smutsen består av insekter, spindlar samt ytligt mögel och allmän smuts. Den del av limträbalk som bär upp taket och som inte är regnskyddad har påtagligt mer påväxt av grön-grå alger än den regnskyddade delen av balken. Kanterna är också betydligt mörkare vilket kan vara ett tecken på borteroderad färg. Det finns även sprickbildning längs med en av stolparna vilket är en varningssignal för framtida risker för fuktinträning, se figur 11.

Figur 11. Entrétak hus 1. Foto Finn Englund SP-Träteck.

- Entrétaken bör rengöras med fasadtvätt eller dylikt.
- Sprickor i stolpar bör åtgärdas.

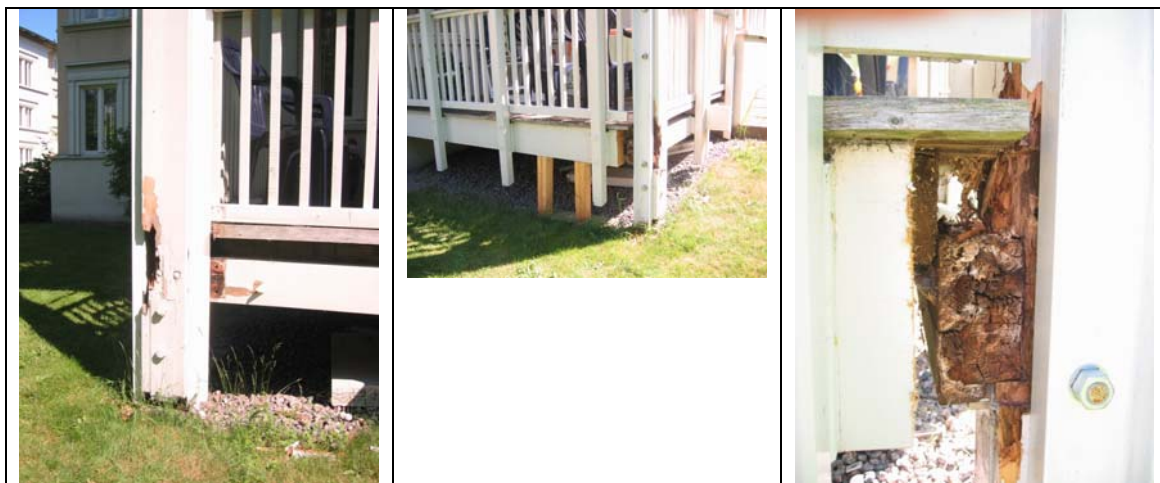
Balkongernas skick åt sydväst är i mycket dåligt skick, se figur 12. Hörnstolpen i limträ är starkt rötangripen vid infästningarna av de yttre kantbalkarna, läget är värst nere i markplan. Tydlig växt av mycel av vitrötesvamp är synlig i de blottade områdena. Konstruktionen har tillfälligtvis stöttats upp genom två stöttor i balkongens underkant ner mot markplan. Stolpens nedre del har också stöttats upp med en vertikal stålprofil.

Orsakerna är att vatten har kunnat tränga in i hörnförbanden, och då det oimpregnerade limträet har en begränsad motståndskraft mot svampväxt har rötan fått fäste. De yttre kantbalkarna är inskurna i stolpen och förbandet är ihopdraget med bultar. Det är oklart om man har försökt att skydda inskärningarna särskilt, men om så var fallet har det varit otillräckligt. Efter granskning av tagna bilder av materialmöten mellan trä och betong så ger detta upphov till en del frågetecken kring t.ex. luftning av trämaterialiet om fukt tränger in i konstruktionen. Dessa frågor kan inte basvaras utan vidare undersökning.

Figur 12 Okulär besiktning av balkonger. Bilden visar tydligt angrepp av röta. Foto Finn Englund SP-Trätek.

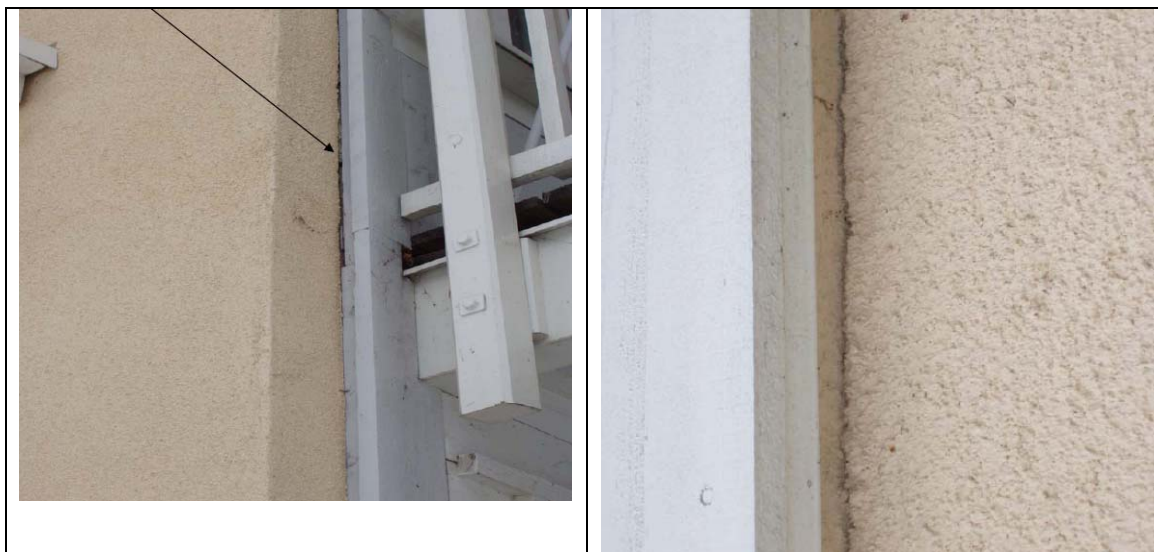
Efter granskning av tagna bilder av materialmöten mellan trä och betong, se figur 13, kvarstår en del frågetecken kring t.ex. luftning av trämaterialiet om fukt tränger in i konstruktionen. Dessa frågor kan inte basvaras utan vidare undersökning.

Trä som ansluter direkt till puts och där anslutningen är otillräcklig kan vara en källa för fuktansamling. Om fukten kommer in i konstruktionen och den inte ges möjlighet att torka ut medför det en förhöjd fukthalt i träet med påföljd att känsligheten för röta ökar. Det finns också en risk för etablering av mögelsvampar som, om påväxten blir utbredd med riklig frekvens, kan påverka innemiljön negativt.

Figur 13. Materialmötet trä – puts. Där pilen sitter visas otätheter där vatten kan tränga in i stora mängder och skapa fuktproblem i den bakomliggande väggkonstruktionen. Foto Ingemar Nilsson SP..

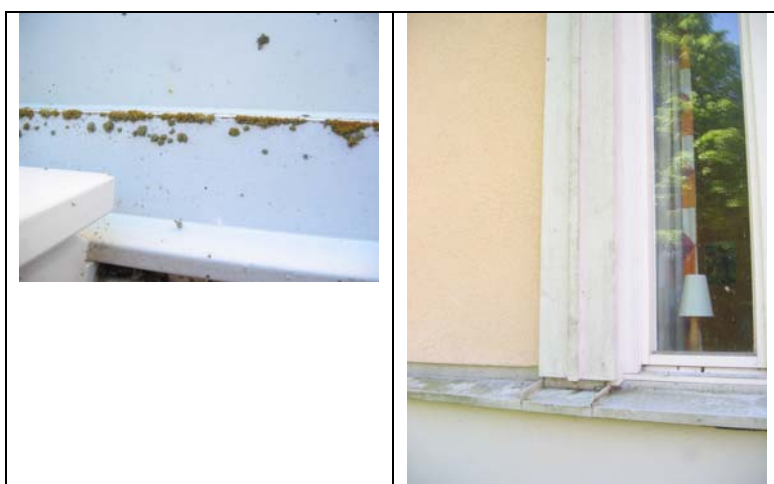
Vid den besiktning som nu utfördes på plats så studerades endast fönstren som fanns i visningslägenheten. Fönstren som är fabriksstillverkade synes vara i gott skick och av god kvalitet. Vissa tecken på förhöjd fukthalt under vissa årstider kunde dock konstateras genom att det på fönsterblecket och på karmens yttre delar växte lavar. Fönsterfodren var utförda i ohyvlad gran, dessa gav ett betydligt sämre intryck än fasaden, med påväxt av mögel och alger, se figur 14.

Figur 14. Fönsterbleck samt utsida av yttre karmar och fönsterfoder som visar en viss påväxt av mögel och alger. Foto Finn Englund SP-Trätek.

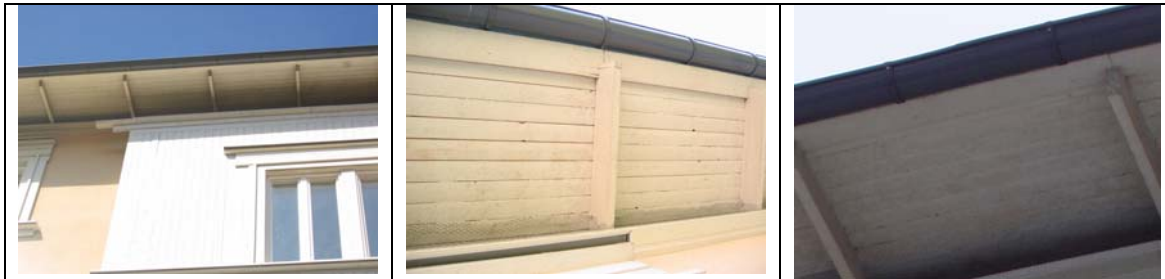
Takutsprång såg ut att vara i gott skick förutom att det finns mögelpåväxt här och var, se figur 15.

Figur 15. Foto på takutsprången som synes vara i gott skick, förutom att det finns en del mögelpåväxt här och var. Foto Finn Englund SP-Träteck och Ingemar Nilsson SP.

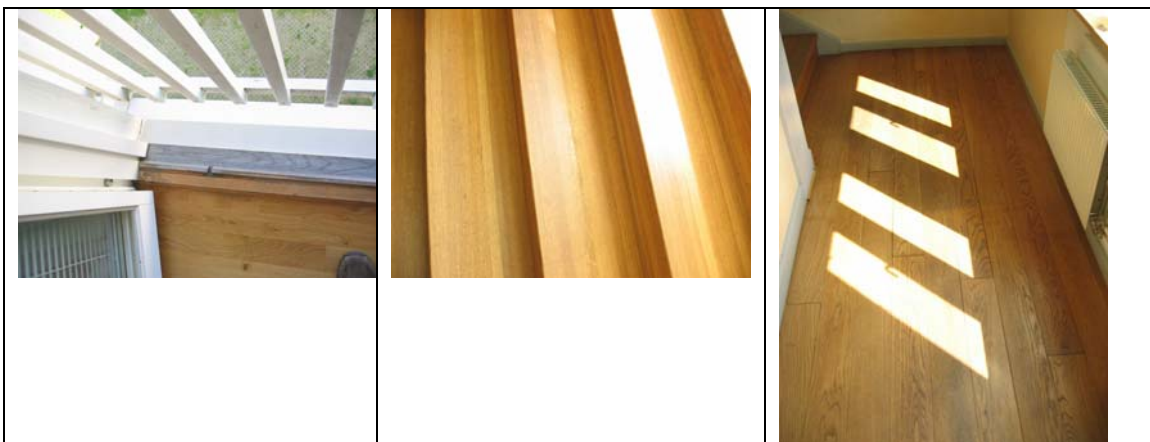
Ektrapporna i trapphuset är i mycket gott skick, se figur 16. Underhåll sker varje år genom inoljning med Junkers träolja. Även trappavsatserna bedöms vara i gott skick, vissa torksprickor kan dock noteras men bedöms inte. **Fönsterfoder** i lamellimad fura har vissa vattenskador (från blomkrukor). **Ektrösklarna** har svällt och är normalt vädergrånade. Vissa har hyvlats för att dörrarna ska vara enklare att stänga.

Figur 16. Ektrösklar, franska balkongerna samt ektrappa och trappavsatser i ek. Foto Finn Englund SP-Träteck.
